## Vm. boerderij 'De Balijs'

*Augustusweg (vh. Rijksstraatweg 127)  
De Meern*

Bouwhistorische actualisatie van eerder uitgevoerd  
onderzoek dd. 2002

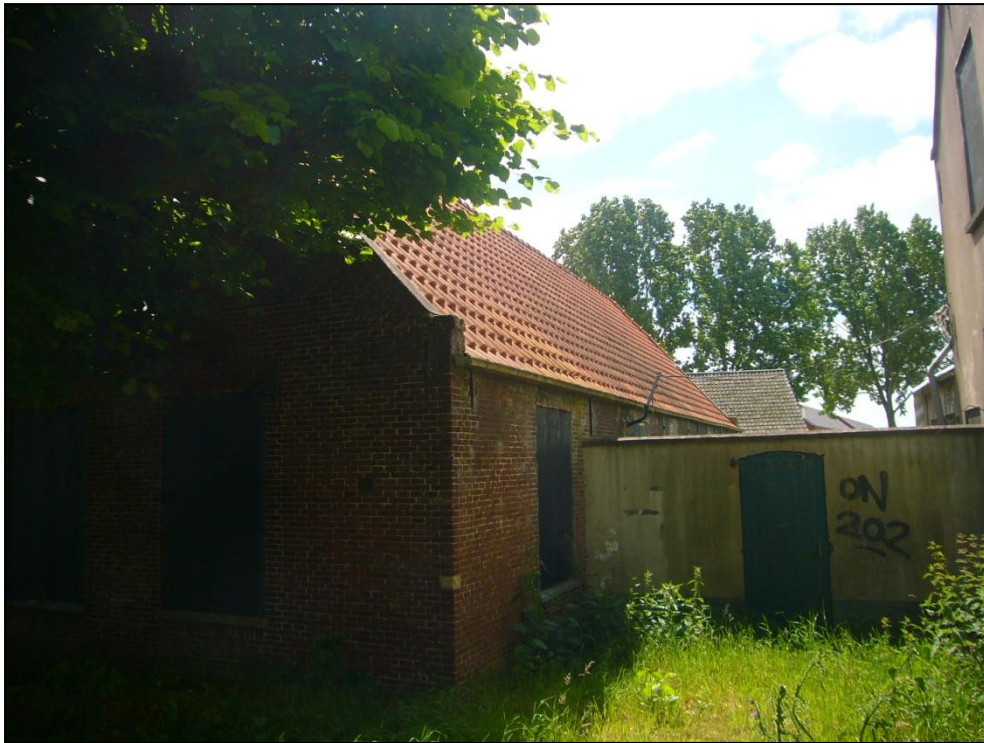
*Afbeelding 12 –aansluiting zomerhuis op muurtje dd. 1956.*

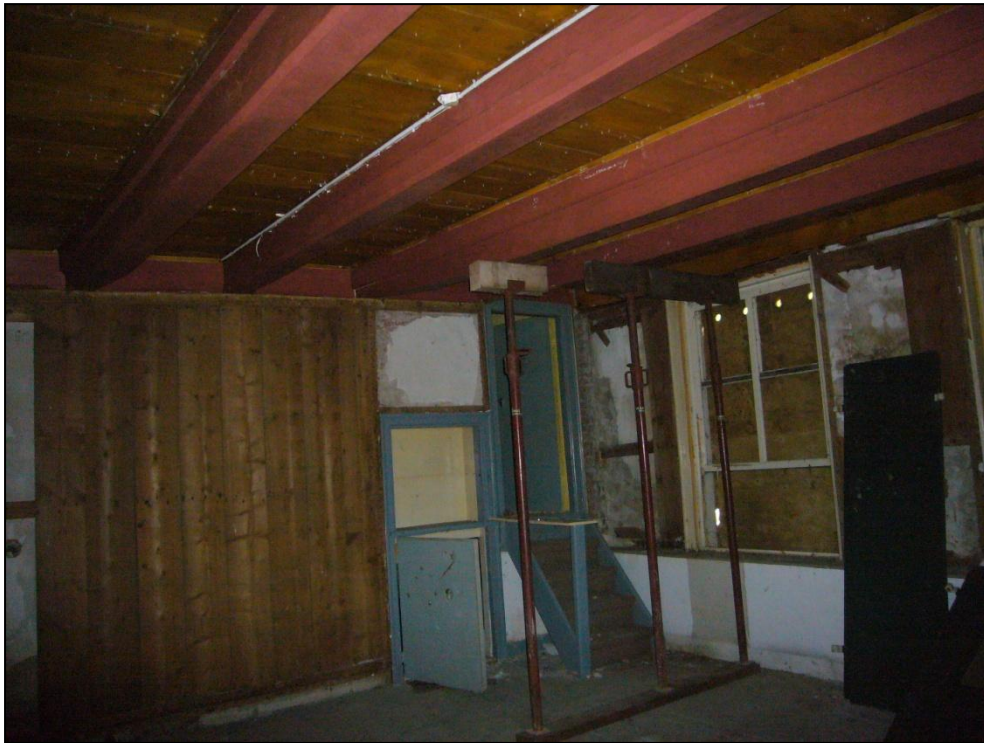
*Afbeelding 14 –middelste voorkamer boerderij, woonhuisgedeelte, met zicht op de opstap naar de opkamer en het luik naar de kelder met kruisgraatgewelf*

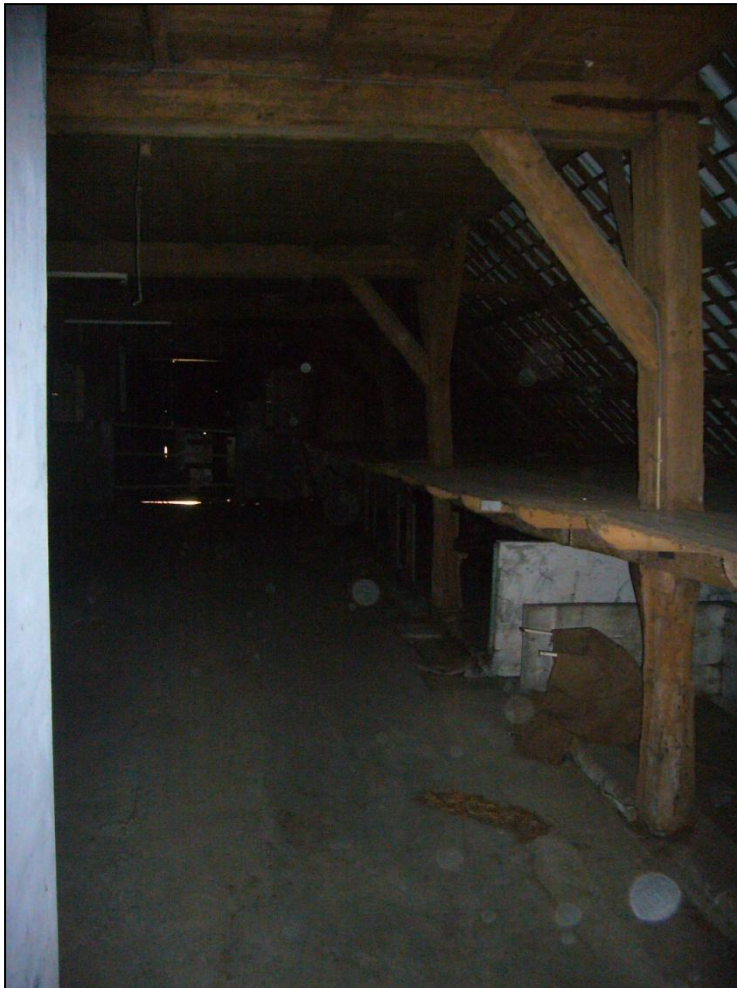
*Afbeelding 16 –stalgedeelte met rechts  
de verhoogde hilde en bovenaan de  
hooizolder*
